## **RELEVAMIENTO Y DIAGNÓSTICO DEL HÁBITAT RURAL, ORIENTADO AL DESARROLLO DE TECNOLOGÍAS APROPIADAS Y TRANSFERENCIA TECNOLÓGICA.**

### **Productores hortícolas familiares del Parque Pereyra Iraola (PPI)**

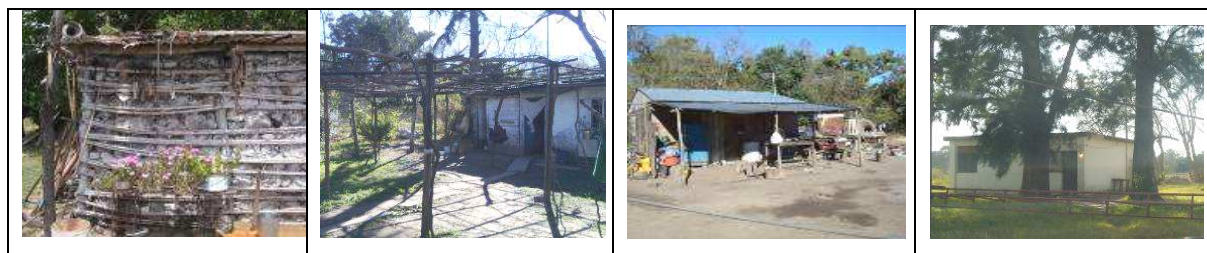
Figura 4: Viviendas típicas del Parque con diferente tecnología constructiva
